RAKENNUSPALVELU LIUKKU

Lämpökuvausmittausraportti

AsOy Mallila

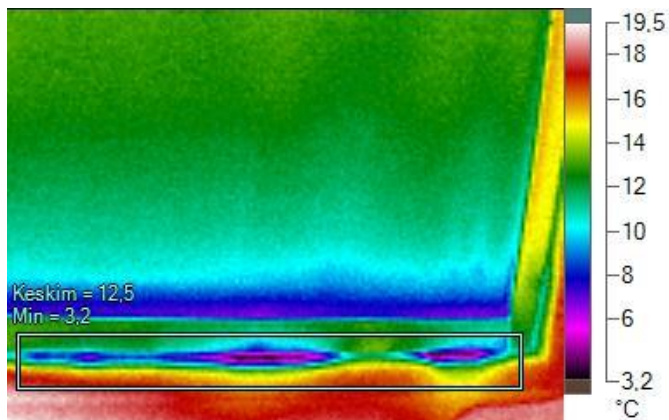
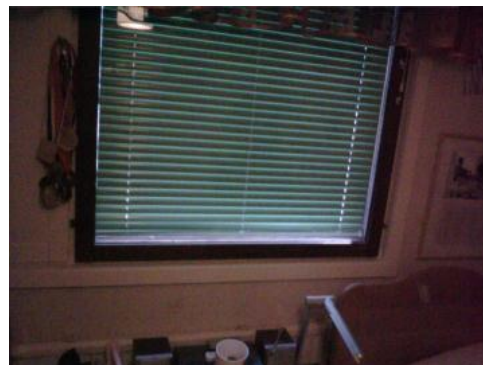
Kuvauskohde: MH - IR000250.IS2

MH ikkuna

Talue= mittausalueen minimilämpötila	3,2
To = Ulkolämpötila =	-14
Ti = sisälämpötila (mittaus 1,1m korkeudelta, keskeltä huonetilaa) =	21
Lämpötilaindeksi alueen minimilämpötilasta=	49

Korjausluokka 1:Korjattava. Ikkunoiden tiivisteissä ilmavuotoja.

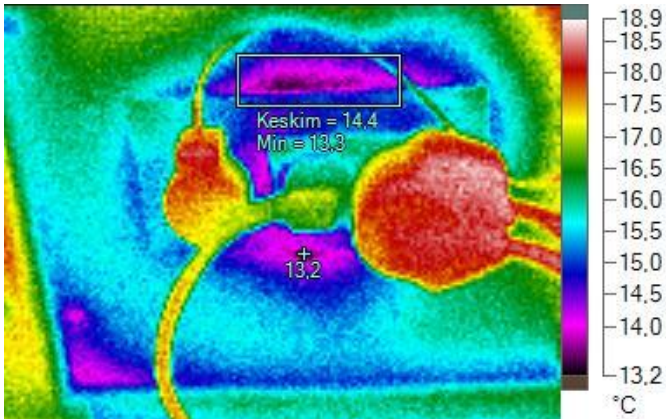
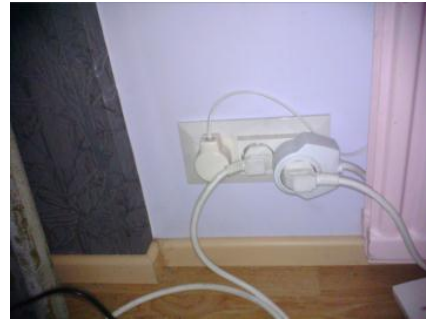
Kuvauskohde: Toimisto - IR000252.IS2

Toimiston pistorasia

T _{alue} = mittausalueen minimilämpötila	13,3
T _o = Ulkolämpötila =	-14
T _i = sisälämpötila (mittaus 1,1m korkeudelta, keskeltä huonetilaa) =	21
Lämpötilaindeksi alueen minimilämpötilasta =	78

Korjausluokka 4: Ei korjaustoimenpiteitä. Pistorasian ympärillä vuotoa havaittavissa, täyttää hyvän tason vaatimukset. Pistorasiassa ei havaittavissa oikosulkua.

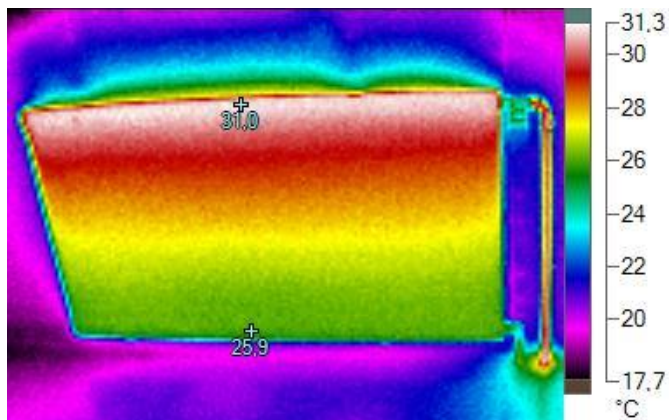
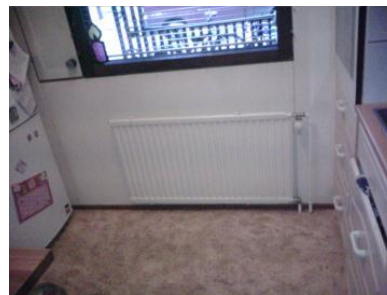
Kuvauskohde: Keittiö - IR000253.IS2

Keittiön patteri

Vesipatteri toimii normaalisti.
